**PONTIFICIA UNIVERSIDAD CATÓLICA DEL ECUADOR**

**DISERTACIÓN PREVIA A LA OBTENCIÓN DEL TÍTULO DE  
INGENIERO CIVIL**

**PROPUESTA DE UN PROGRAMA DE MANTENIMIENTO DE LA VÍA IZAMBA-  
PILLARO, PROVINCIA DE TUNGURAHUA**

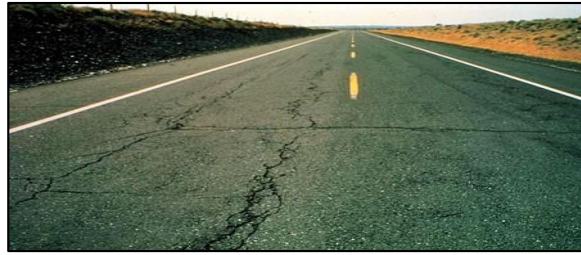
**Imagen 2.4. Grietas de contracción (Bloque), Nivel de severidad (L)**

- Grieta sin relleno de ancho inferior a 10.0 mm
- Grieta rellena de diversa anchura (Corros, Urbáez, & Corredor, 2009, pág. 56)

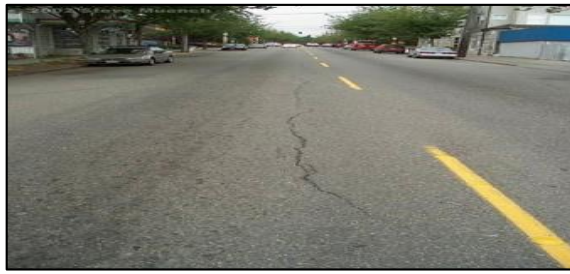
**Imagen 2.13. Fisuras Longitudinales y Transversales, Nivel de severidad (L)**

- Fisura sin relleno de ancho inferior a los 10.0 mm
- Fisura rellena de cualquier ancho (Vásquez, 2002, pág. 28)

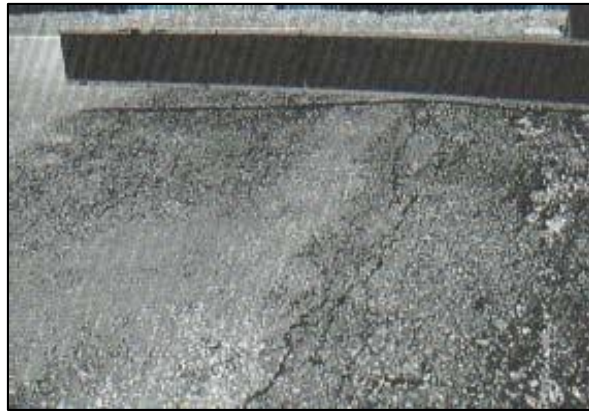
**Imagen 2.17. Abultamientos y/o Hundimientos, Nivel de severidad (H)**

- Nivel de severidad alto (H): Ocasionan impactos muy marcados en la calidad del rodamiento. (Vásquez, 2002, pág. 16)

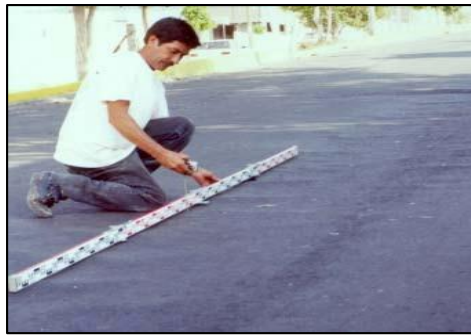
**Imagen 2.19. Corrugaciones, Nivel de severidad (M)**

- Nivel de severidad medio (M): Producen un impacto medio en la calidad de rodamiento. (Vásquez, 2002, pág. 18)

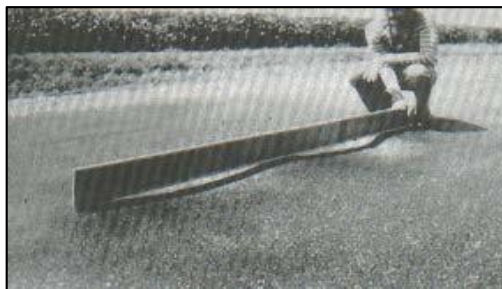
**Imagen 2.20. Corrugaciones, Nivel de severidad (H)**

- Nivel de severidad alto (H): Producen un efecto muy marcado en el rodaje. (Vásquez, 2002, pág. 18)

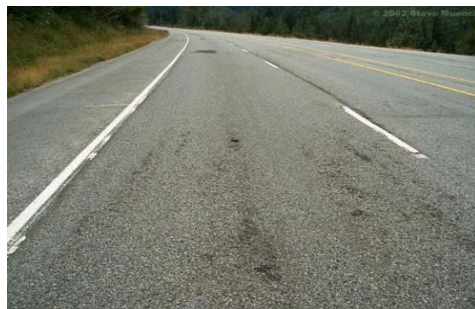
**Imagen 2.33. Peladura por Interperismo, Nivel de severidad (L)**

- Nivel de severidad bajo (L). - Empiezan a producirse pérdidas de los agregados o el ligante, y en algunas zonas la superficie se comienza a hundir. (Corros, Urbáez, & Corredor, 2009, pág. 86)

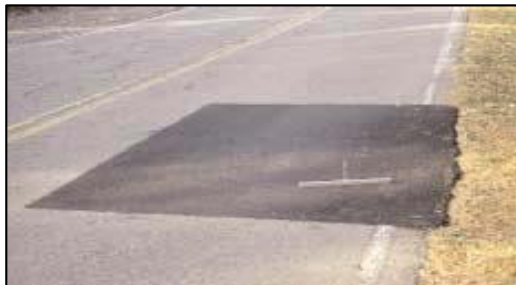
**Imagen 2.43. Bacheo y Zanjas reparadas (Parches), Nivel de severidad (L)**

- a) Descripción.- Un bache es una zona del pavimento que, se sustituye con material nuevo para rehabilitar el pavimento existente. Se registra como un desperfecto, con independencia de su buen comportamiento. (Corros, Urbáez, & Corredor, 2009, pág. 74)
- b) Niveles de severidad.-
  - Nivel de severidad bajo (L).- El bache se encuentra en buen estado y es adecuado, su influencia sobre la calidad del tránsito se califica como de deficiente gravedad o mejor. (Corros, Urbáez, & Corredor, 2009, pág. 74)

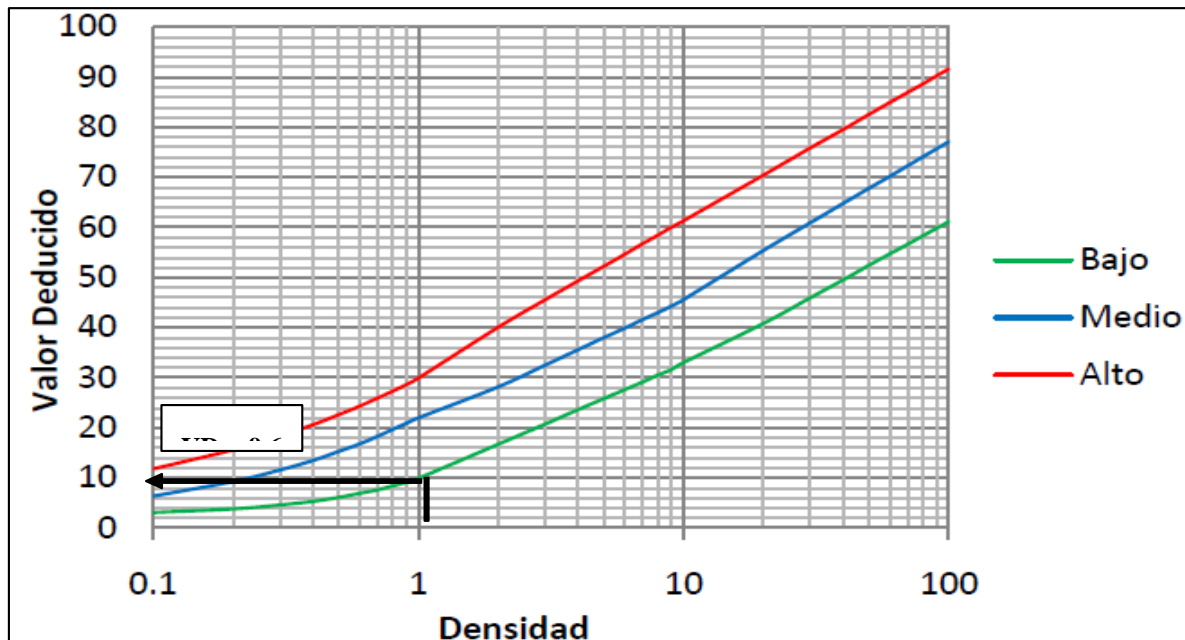
**Gráfico 3. 1.- Valores de deducción.- Falla No.1 “Piel de Cocodrilo”**

Para la Falla Tipo 1 (grieta piel de cocodrilo), con una densidad de 1.07% y una severidad baja, mediante el gráfico, se obtiene un “valor de deducción” de 9.5.
